**A REABILITAÇÃO DO ANTIGO AUTOMÓVEL CLUBE DE
BAURU/SP**

Trabalho Final de Graduação (TFG)
apresentado ao curso de Arquitetura e
Urbanismo das Faculdades Integradas de
Bauru, como parte dos requisitos para
obtenção do título de Bacharel em Arquitetura
e Urbanismo.

4.4 Diagnóstico do estado de conservação do edifício

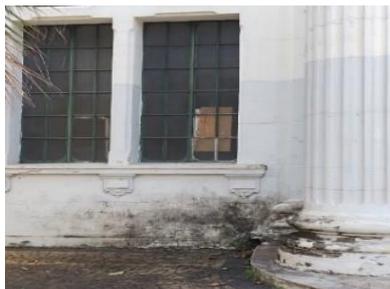
- Fachada frontal: apresenta pátinas nas áreas próximas às saídas de água (figura 5) e suas colunas apresentam trincas e descascamentos (figura 6).
- Fachadas laterais: a estrutura externa lateral do edifício se encontra com bolor e descascamento do reboco (figura 7).
- Estruturas internas do pavimento térreo: as alvenarias internas do edifício apresentam estado de descascamento e bolor (figuras 8, 9, 10 e 11).
- Estruturas internas do primeiro pavimento: as alvenarias internas do primeiro pavimento apresentam características semelhantes a do pavimento térreo, apresentando, além do descascamento e bolor, trincas próximas às janelas, causadas possivelmente pela ausência de verga e contra-verga na construção (figuras 12 e 13).

Figura 5. Patinas próximas a saída de água (acervo pessoal)

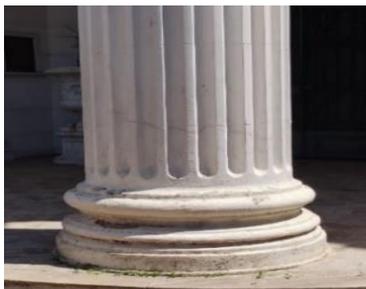
Figura 6. Trincas e descascamento das colunas (acervo pessoal)

- Fachada frontal: restauração higiênica das colunas, correção das trincas e descascamentos apresentados na figura 6.
- Estruturas internas do pavimento térreo e primeiro pavimento: restauração higiênica das alvenarias internas do edifício que apresentam estado de descascamento e bolor, além das correções de trincas.

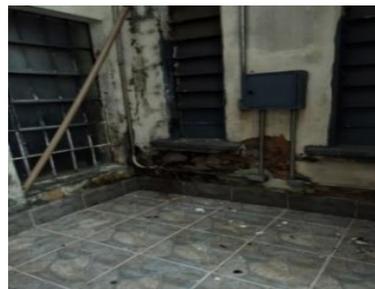
Figura 7. Degradação da estrutura lateral (acervo pessoal)

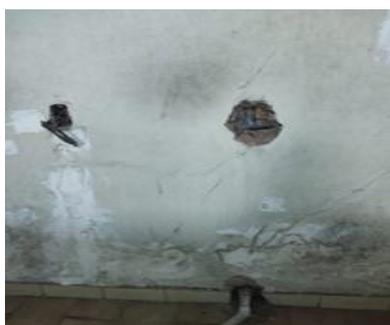
Figura 8. Bolor da alvenaria (acervo pessoal)

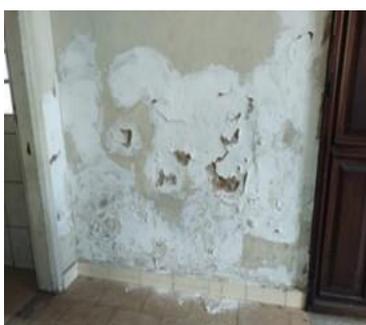
Figura 9. Descascamento da tinta da alvenaria (acervo pessoal)

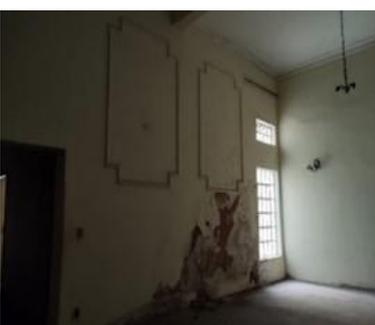
Figura 10. Descascamento da tinta próximo a área de ornamentação da parede (acervo pessoal)

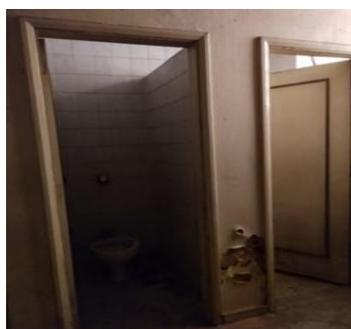
Figura 11. Descascamento da tinta da alvenaria (acervo pessoal)

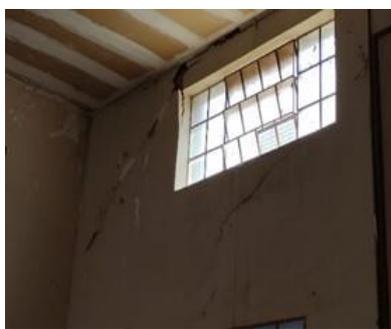
Figura 12. Trinca possivelmente causada pela falta de verga e contra-verga (acervo pessoal)

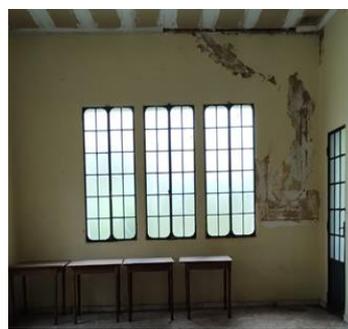
Figura 13. Trinca e descascamento da tinta da alvenaria (acervo pessoal)
